通学路要注意箇所図 加茂小学校区

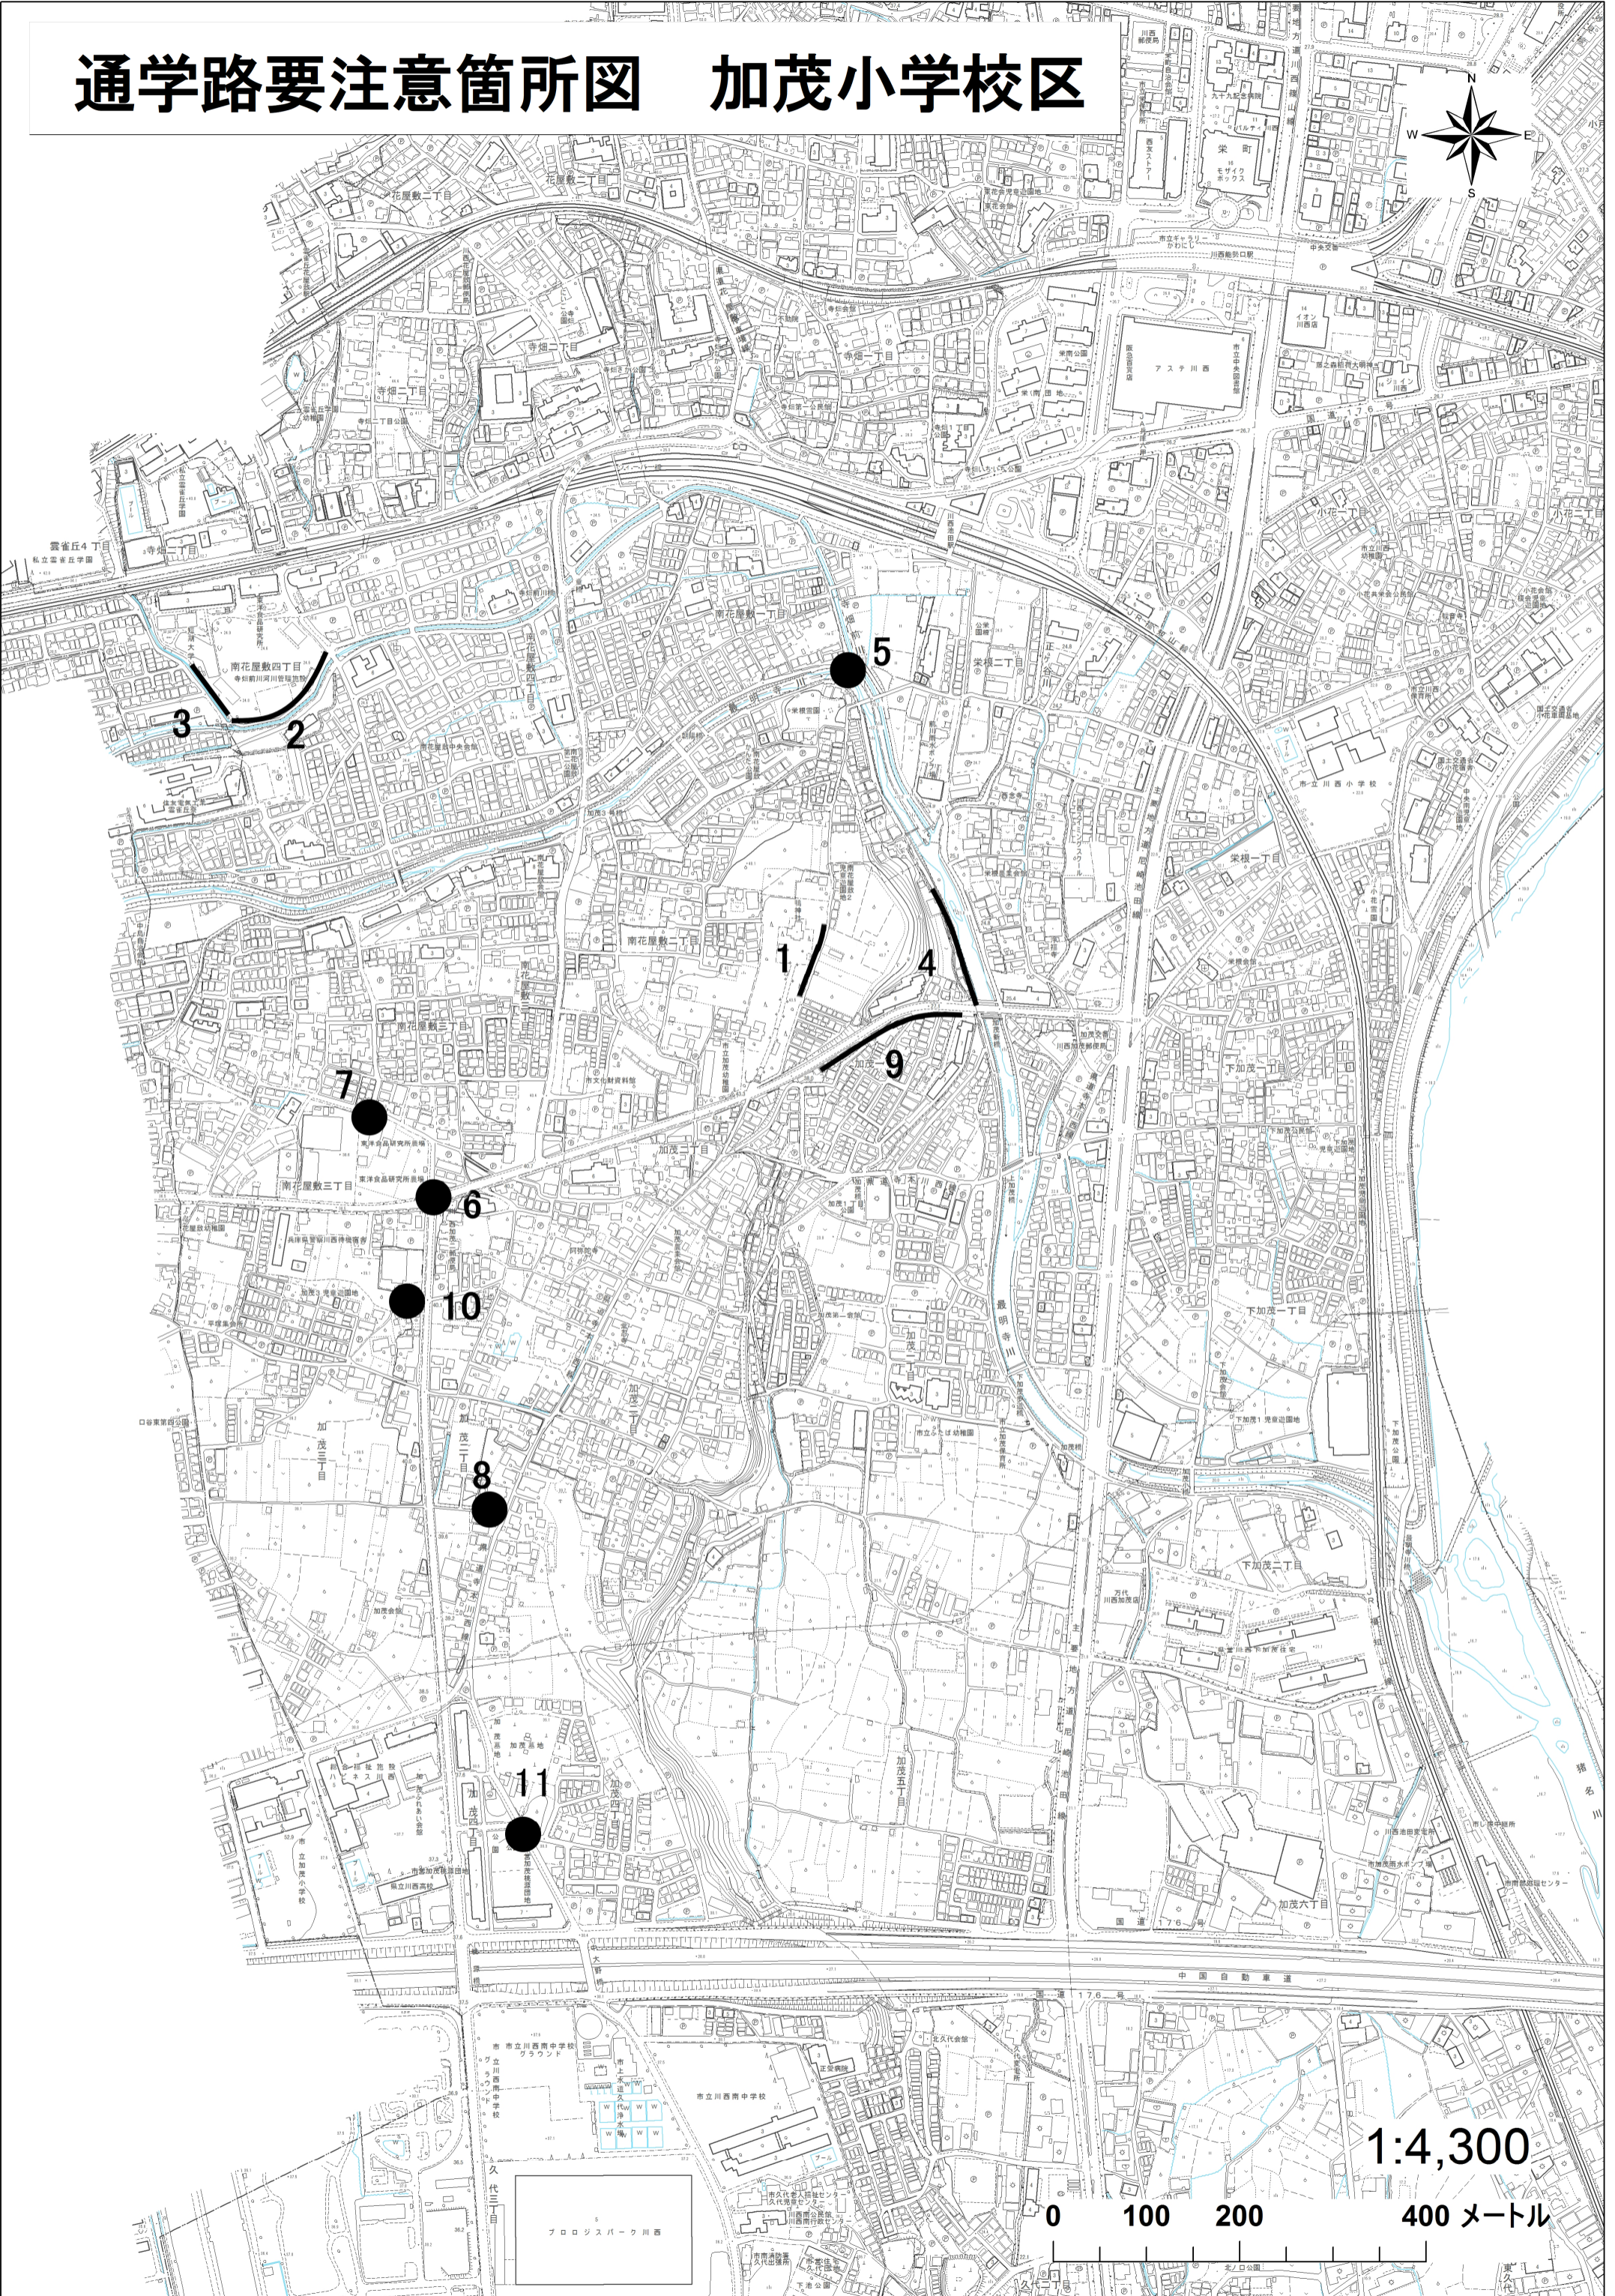
防犯・交通の別	位置図番号	危険箇所	危険箇所の状況	対策実施主体	対策内容	対策予定年度
1 防犯	1	南花屋敷2丁目	街灯がなく夜、不安。黒いマスクの人物、何回か出会いじっとこちらを見ている。 子どもが一人になったとき周囲の目が少ない。	警察 学校	見通しは良い。 危険を感じたら、戻り住家等に声掛けするよう、学校での防犯指導	対策済
2 防犯	2	南花屋敷4丁目	夜間人通りが少ない。 子どもが一人になったとき周囲の目が少ない。	警察 学校	見通しは良い。不審者等危険を感じたり気づいたら、戻り住家等に声掛けするよう、学校での防犯指導	対策済
3 防犯	3	南花屋敷4丁目	木々が多く、見通しが悪い。 水路の通路側に柵あり。水路側（通路の対側）に竹やぶ、樹木が多い。水路側天板にシート設置し、剪定済。	警察 学校	樹木等剪定済。見通しは良い。不審者等危険を感じたり気づいたら、戻り住家等に声掛けするよう、学校での防犯指導	対策済
4 防犯	4	加茂1丁目	路上に死角があり、犯罪が起きても見えにくい	警察 学校	見通しは良く。 危険を感じたら、戻り住家等に声掛けするよう、学校での防犯指導 110番のおうちあり（声掛け依頼）	対策済
5 交通	5	南花屋敷1丁目	横断が危ない。 川沿いの三叉路で、道幅比較的広く、車、バイク、自転車はどこでも通行するので、歩行者が通行できるように白線やカラー舗装など希望。	道路管理課 学校	見通しは良い。 相互交差の三叉路のため、白線はできない。 学校での通学指導	対策済
6 交通	6	南花屋敷3丁目	車の通行量が多く、下校時の左折車注意要。	警察	横断歩道補修 交差点の歩車分離できるか検討	未定
7 交通	7	南花屋敷3丁目	カーブミラーはあるが見通しが悪く、歩道がなくなるので車との距離が近くなる。 カーブで見通しが悪く、時間規制あるが交通量が多い。 警察による監視と、白線や止まれの表示劣化している。	警察 道路管理課	「止まれ」表示補修 白線は補修済 路面時間規制表示補修検討	R2年度 対策済 R2年度～以降
8 交通	8	加茂2丁目	柵の幅が広い。自由に降りられる。増水すると危ない。 柵は、あるが民家入り口付近にない。	民地 学校	柵のない箇所は、民地。 増水しているときには、水路に近づかないよう、学校での生活指導	対策済

9 交通	9	加茂1丁目	スピードを落とさず車や自転車がスピードを出して通る。	道路管理課 道路整備課	電柱幕設置、スピード抑制路面標示済 ガードレール劣化を矢印付き補修検討 坂道のスピード抑制については、路面標示により対応済み	対策済 対策内容調整中 対策済
10 交通	10	加茂3丁目	自転車の急な飛び出しが多発している。	道路管理課 学校	電柱幕設置済 学校での通学指導	対策済
11 交通	11	加茂4丁目	交通量が多いが横断歩道がない。 団地側の南北には横断歩道があるが、東側からの通学児童は横断歩道がなく、車が止まらない。	警察 学校	道路の形状から歩行者の滞留箇所がなく、交通量から横断歩道の設置はできない。 学校での通学指導	対策済
