# 通学路要注意箇所図 多田小学校区

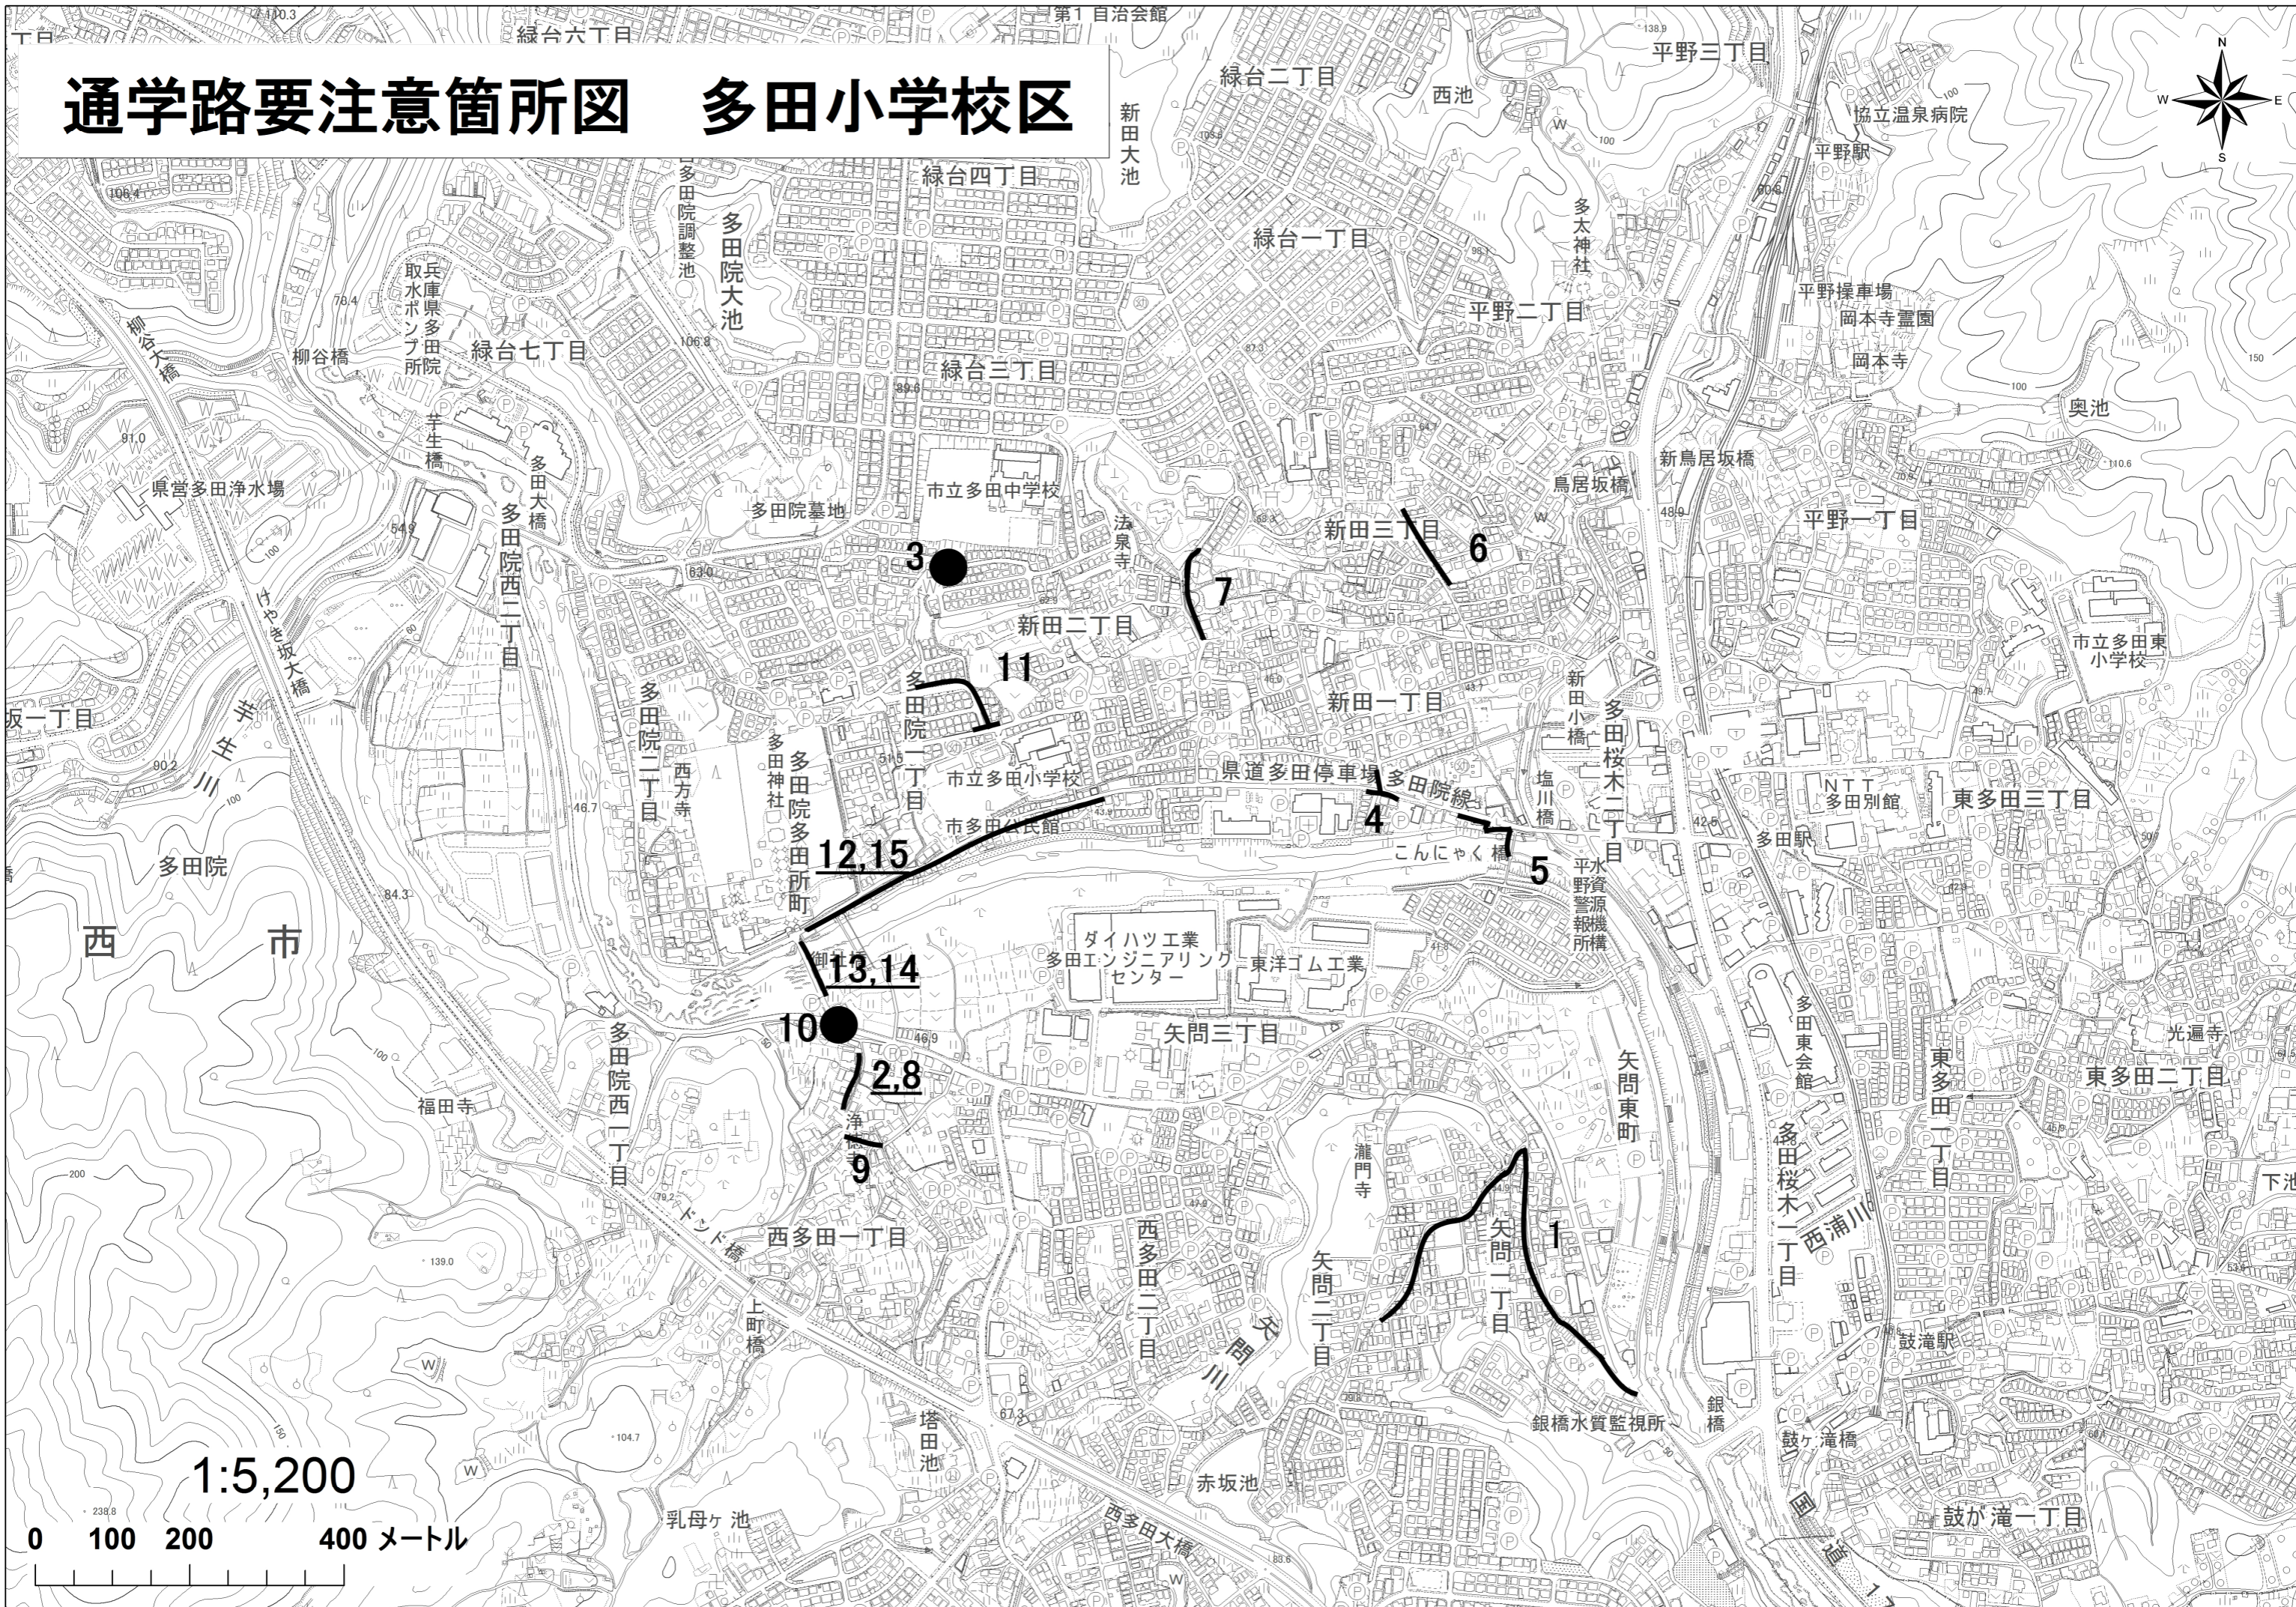
防犯・交通の別	位置図番号	危険箇所	危険箇所の状況	対策実施主体	対策内容	対策予定年度
1 防犯	1	矢間1丁目、2丁目	歩車道の区分なく、犯罪者が近寄りやすい状況。メイン通りから一步入ると人通りが少ないため、不審者が出てもおかしくない。	警察 学校	なるべく一人にならないようにするとともに、危険を感じたら声を出したり、住家等に声掛けするよう学校での防犯指導	対策済
2 防犯	2	西多田1丁目	子どもが1人になった時に周囲の目(人・車)すくない。 がかなり狭く、暗い。	警察 学校	なるべく一人にならないようにするとともに、危険を感じたら声を出したり、住家等に声掛けするよう学校での防犯指導	対策済
3 防犯	3	多田院1丁目	雑草が多い。周囲から見えにくく連れ込まれやすい場所である。	警察 学校	見通しは良い。危険を感じたらUターンなど危険回避の行動をする。 学校での防犯指導	対策済
4 交通	4	新田1丁目	スピードが出ている車が非常に多い。	兵庫県	白線の修復	R1年度中
5 交通	5	新田1丁目	木が茂っていて見通しが悪い。登校時、自転車のスピードが速い。	兵庫県	歩行道を覆っている樹木の剪定を検討	R2年度
6 交通	6	新田3丁目	側溝に蓋がなく、雨で増水して子どもがはまった時、危険。	道路整備課 学校	側溝のふた掛け、柵等は、維持管理の観点から設置できない。 学校での通学指導	対策済
7 交通	7	新田3丁目	交通量が多く、見通しが悪いところがある。	道路管理課	電柱幕の設置検討	R2年度
8 交通	8	西多田1丁目	自転車、バイクとぶつかりそうになる、狭い。	道路整備課 学校	道路幅員の拡幅は、困難。 学校での通学指導	対策済
9 交通	9	西多田1丁目	水路や高低差がある箇所があるが転落防止設備がない。	道路管理課 道路整備課 学校	側溝のふた掛け、柵等は、維持管理の観点から設置していません。 学校での通学指導	対策済
10 交通	10	西多田1丁目	横断する車やバイク、自転車が多い。	警察 道路管理課	横断歩道修復検討 スクールゾーン表示修復検討 ラバーポール設置検討 路側線修繕検討	R2年度～以降

11 交通	11	多田院1丁目	小学校付近で、スピードが速い車が多い。	道路管理課	注意喚起のため電柱幕の張替え	R1年度中

防犯・交通の別	位置図番号	危険箇所	危険箇所の状況	対策実施主体	対策内容	対策予定年度
12 交通	12	多田院1丁目	スピードが出ている車が多く、狭い。	兵庫県	公民館から郵便局までの区間の路面標示、カラー舗装、電柱幕修復済	対策済
13 交通	13	多田院1丁目・多田院2丁目	幅が狭く、車両が通るときに端っこによるが、欄干が低く転落しそう。（生安協）	道路整備課	兵庫県による河川改修において橋梁の架け替えを予定。幅員等の詳細は協議中。	時期未定
14 交通	14	多田院1丁目・多田院2丁目	交通量が多く道幅が狭いが、欄干が低い。	道路整備課	兵庫県による河川改修において橋梁の架け替えを予定。幅員等の詳細は協議中。	時期未定
15 交通	15	多田院1丁目	狭くて歩道もなく、通行許可車両が多く通るたびに接触しそうで非常に危険。（生安協）	兵庫県	電柱幕設置済 カラー舗装、路面標示修復済	対策済
