通学路地域安全マップ 加茂小学校区

加茂小学校

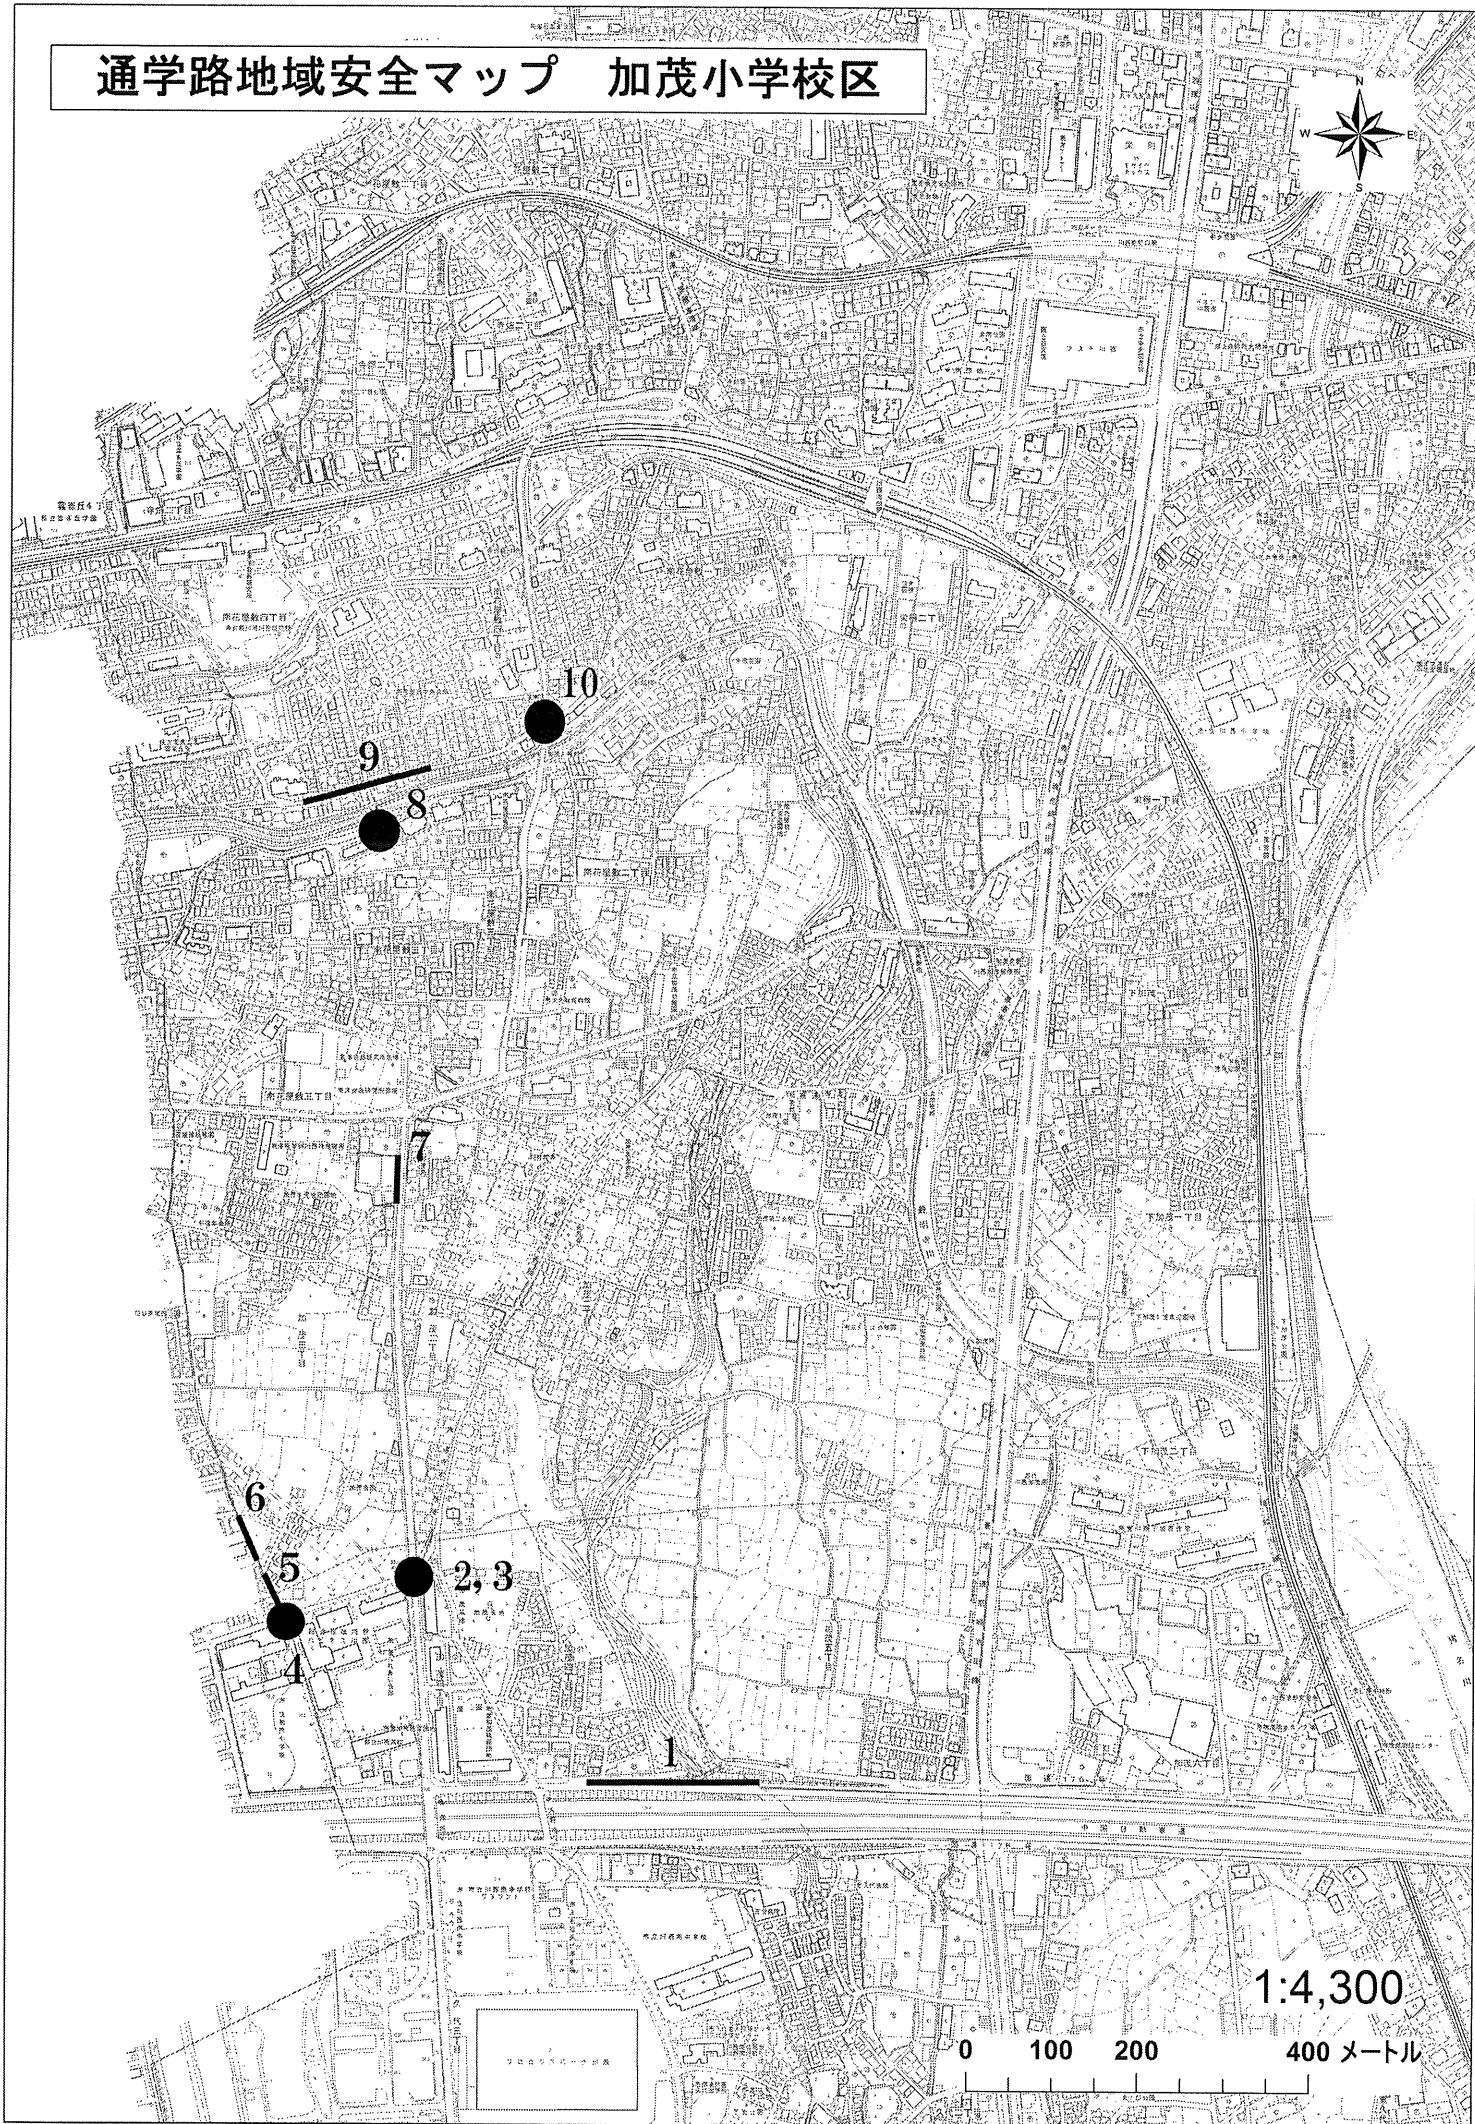
| 交通・防犯の別 | マップ番号 | 通学路の要注意箇所 | 備考(要注意箇所の詳細等) | 対策実施主体 | 対策内容 | 対策予定年度 |
|---|---|---|--|---|--|--|
| 交通 | 1 | 加茂5丁目176号線沿いの歩道 | フェンスを越えて雑草が伸び、それをよけ自転車が歩行中の児童の方に来てぶつかりそうになる。雑草が体に当たるとかゆみを訴える児童もいる。 | 兵庫県 | 除草済。 | 対策済 |
| 交通 | 2 | 加茂3丁目から4丁目に行く歩道橋 | 腐食につながる。利用するのに不安感がある(保護者からの訴えもあり)。 | 道路整備課 | 橋梁点検を5年に1回実施しており、前回点検(2019年2月実施)では安全性に問題はないことを確認している。 | 対策済 |
| 交通 | 3 | 桃源団地内(加茂2丁目)の交差点 | 176号線に行く抜け道となっており比較的スピードを出した車が多数通る。 | 警察 学校 | 【警察】 横断歩道及び停止線の補修。 【学校】 学校での通学指導。 | 対策済 |
| 交通 | 4 | 学校前(北)の横断歩道 | 信号がなく交通量が多い。トラックも頻繁に通るので危険。 | 兵庫県 警察 学校 | 【兵庫県】 注意喚起の為、電柱幕を増設予定。 【警察】 交通監視活動を実施。 横断歩道の補修。 【学校】 学校での通学指導。 | 【兵庫県】 令和3年度 【警察】 対策済 【学校】 対策済 |
| 交通 | 5 | 加茂3丁目11番 | 水は浅いが、水路が深い。転落すると危険である。加茂小につながる横断歩道付近のみ柵あり。 | 民地 | 学校での通学指導。 | 対策済 |
| 交通 | 6 | 加茂3丁目の砂利道 | 私道でコンクリート舗装されていない。雨天時には大きな水たまりができ、児童が通れない。 | 民地 | 学校での通学指導。 | 対策済 |

| 交通・防犯の別 | マップ番号 | 通学路の要注意箇所 | 備考(要注意箇所の詳細等) | 対策実施主体 | 対策内容 | 対策予定年度 |
|---|---|---|--|---|--|---|
| 交通 | 7 | 加茂3丁目2番のウエルシア前 | お店があるので出入りの為、歩道を大多数の児童が通る時間帯に車や自転車が頻繁に通る。 | 学校 | 商業施設への入り口であり、都度、車両が異なるため、対策は困難。学校での通学指導。 | 対策済 |
| 交通 | 8 | 東洋食品工業期短期大学寮横(南花屋敷3丁目) | 加茂2丁目に登下校する際、道を横断するが横断歩道がない。急な坂で自転車もスピードが出ている。 | 警察 学校 | 【警察】 横断歩道は設置場所がない。交通監視活動を実施。 【学校】 学校での通学指導。 | 対策済 |
| 交通 | 9 | 南花屋敷3～4丁目へ向かう最明寺川北の道 | 東西へ向かう自動車やバイクがスピードを出し停止しない方が多く危険(児童は南北へ移動)。 | 道路管理課 警察 | 【道路管理課】 電柱幕設置。 カーブミラー修繕。 【警察】 一時停止取締り。 | 【道路管理課】 令和4年度 【警察】 対策済 |
| 交通 | 10 | 南花屋敷2丁目から3丁目の歩道(ラサ工業社宅付近) | 交通量が多い坂道でスピードが出ている。特に西からくる車から横断中の児童が見えにくい。 | 道路管理課 学校 | 【道路管理課】 土地所有者への剪定依頼。 【学校】 学校での通学指導。 | 【道路管理課】 令和3年度 【学校】 対策済 |
