通学路マップ 多田小学校

2022/05

多田小学校

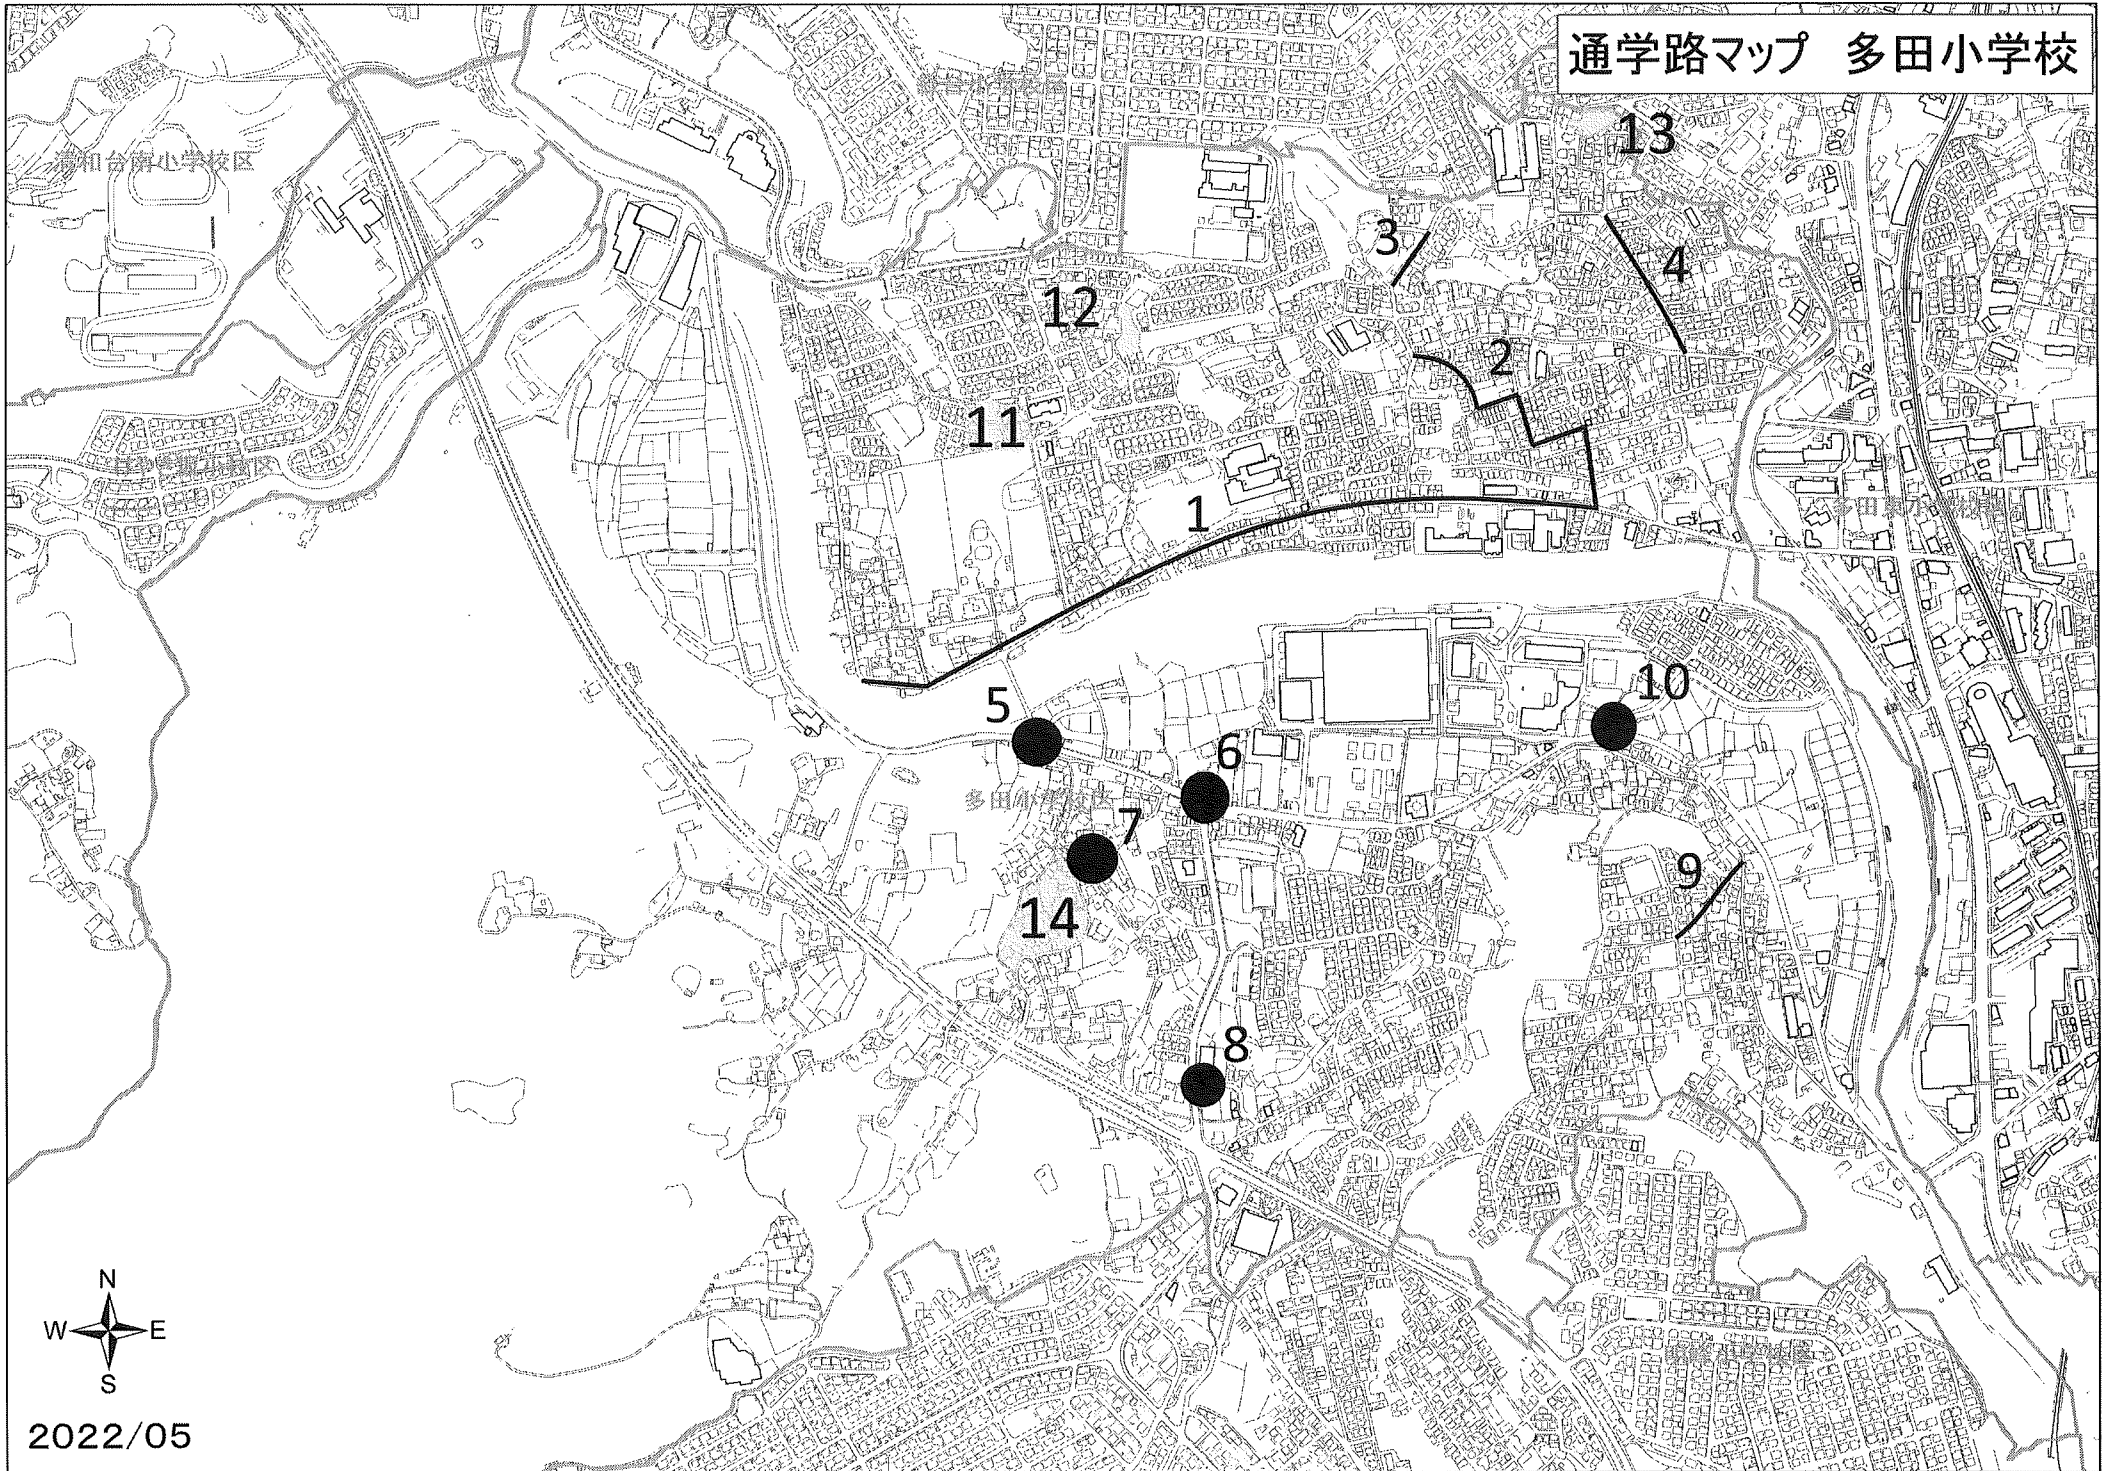
種別	マップ番号	通学路の要注意箇所	備考(要注意箇所の詳細等)	対策実施主体	対策希望内容	対策内容	対策予定年度
交通	1	多田院2丁目2-8の道路～ブーメラン前	道幅が狭く交通量が多い。赤橋については、実態に合理性がない。橋の下流側に歩行者用エリアの塗装を望む。「学童注意」の表示が劣化して見えない。	兵庫県 道路管理課 警察 学校	<p>【兵庫県】 電柱幕の刷新。</p> <p>【道路管理課】 御社橋付近での注意喚起表示の設置。</p> <p>【警察】 通行規制時の取締り実施。 交通監視活動の実施。</p>	<p>【兵庫県】 現地確認の結果、県が設置した電柱幕について、一部破損している箇所はあるが、文字は確認できるため、電柱幕刷新の対応不可。破損部について補修済み。</p> <p>【道路管理課】 注意喚起表示の設置。</p> <p>【警察】 交通取締りの継続実施。</p> <p>【学校】 学校での通学指導。</p>	対策済
交通	2	新田2丁目12 ブーメラン前から大西クリニックまでの合流	車道と歩道の区別がなく見通しが悪い 交通量も多く、スピードを出す車も多い	学校		<p>令和4年度に注意喚起の電柱幕設置。 学校での通学指導</p>	対策済
交通	3	新田2丁目20 坂道	急な坂道で通行する車の速度が速い	警察 学校	<p>【警察】 交通監視活動の実施。</p>	<p>【警察】 交通監視活動の継続実施。</p> <p>【学校】 学校での通学指導。</p>	対策済
交通	4	新田3丁目16 白坂	急な坂道で通行する車の速度が速い	道路管理課 学校		<p>令和4年度に注意喚起の電柱幕設置。 学校での通学指導</p>	対策済
交通	5	西多田1丁目18 赤橋南点滅信号	点滅信号 信号無視をする車があり危険	警察 学校	<p>【警察】 定期的な取り締まりの実施。</p>	<p>【警察】 定期的な取締り。</p> <p>【学校】 学校での通学指導。</p>	対策済
交通	6	西多田2丁目21 サイゼリア前合流三叉路	車 バスの等の通行量が多い	学校		<p>令和4年度に注意喚起の電柱幕設置。 学校での通学指導</p>	対策済

種別	マップ番号	通学路の要注意箇所	備考(要注意箇所の詳細等)	対策実施主体	対策希望内容	対策内容	対策予定年度
交通	7	西多田1丁目15 四叉路	道幅が狭く 見通しが悪い	学校		道路の拡幅はできない。 学校での通学指導。	対策済
交通	8	西多田2丁目8 はるやま北 合流	三叉路合流	学校		令和4年度までに注意喚起の電柱幕 及び区画線修繕済み。 学校での通学指導。	対策済
交通	9	矢間1丁目21	急な坂道 自転車が勢いよく降りてくることがある	学校		令和4年度に注意喚起の電柱幕設置。 学校での通学指導	対策済
交通	10	矢間3丁目9	点滅信号 信号を守らない車をよく見かける	警察 学校	[警察] 定期的な取り締まりの実施。	[警察] 定期的な取締りの実施。 [学校] 学校での通学指導。	対策済
防犯	11	多田院2丁目17 多田神社北側	多田神社北側で周囲から見えにくい	警察 学校		なるべく一人にならないようにするとともに危険を感じたら声を出し、住民等に声掛けするよう学校での防犯指導。	対策済
防犯	12	多田院1丁目15 馬場垣内公園	用水路も近くにあり、茂みが多く昼間でも見通しが悪い	公園緑地課	定期的な除草の実施。	業者委託による除草を年3回実施しており、一定の見通しは確保できていると判断しております。今後におきましても見通し等の支障がある場合は、現地確認し必要に応じて対応いたします。	対策済
防犯	13	新田3丁目 新田城山公園	子供が一人になったときに周囲の目(人・車)が少ない	公園緑地課	定期的な竹の剪定。	全体的な竹の剪定については、現地確認の結果一定の見通しが確保出来ていると判断しますが、支障となる樹木を確認しましたので、今年度剪定を実施予定です。なお、今後におきましても支障がある場合は、現地確認し必要に応じて対応いたします。	対策済
防犯	14	西多田1丁目12	農地であり 周囲から見えにくい	警察 学校		なるべく一人にならないようにするとともに危険を感じたら声を出し、住民等に声掛けするよう学校での防犯指導。	対策済
